舗装劣化の著しい農道の合理的な路面補修工法の立案について

株式会社ユニオン ○早矢仕 豊祥
豊田 政幸

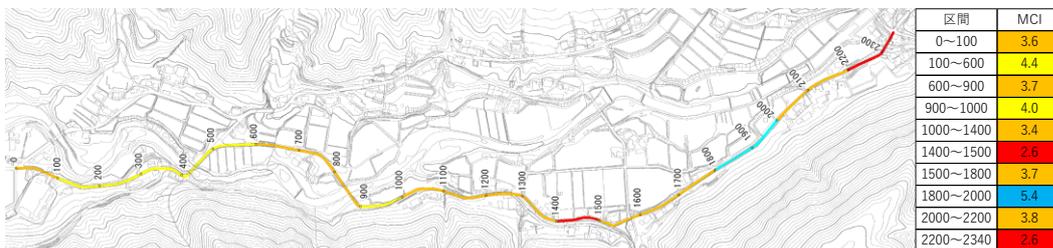
図-1 路線のMCI調査結果

約2.4 km区間の舗装状況は、亀甲状のひびわれやわだち掘れ等の損傷が多くみられる。また、パッチングによる補修跡も見られ、安定走行に支障をきたしていると考えられる。

路面性状測定車を使用して、舗装の損傷程度を表すMCI（維持管理指数）に必要な3要素（ひび割れ、わだち掘れ、平坦性）を測定した。MCIは、舗装の損傷程度を10点満点で評価した指数であり、数値が大きいほど舗装状態が良いことを示す（表-1）。
