農業用水路の機能診断調査におけるDX活用実証について

株式会社ユニオン

3. M用水におけるDX活用実証について

(1) DX活用実証業務の概要

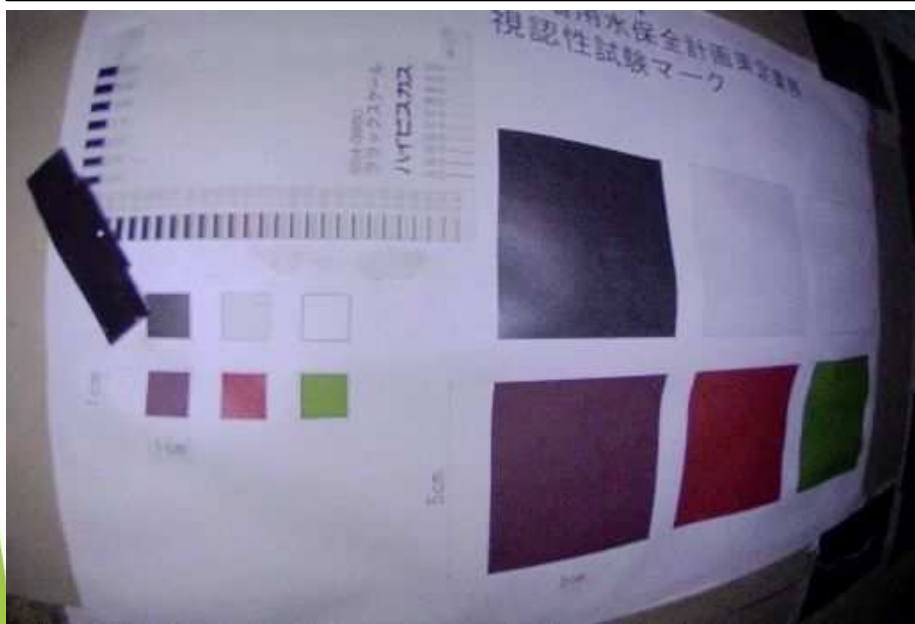
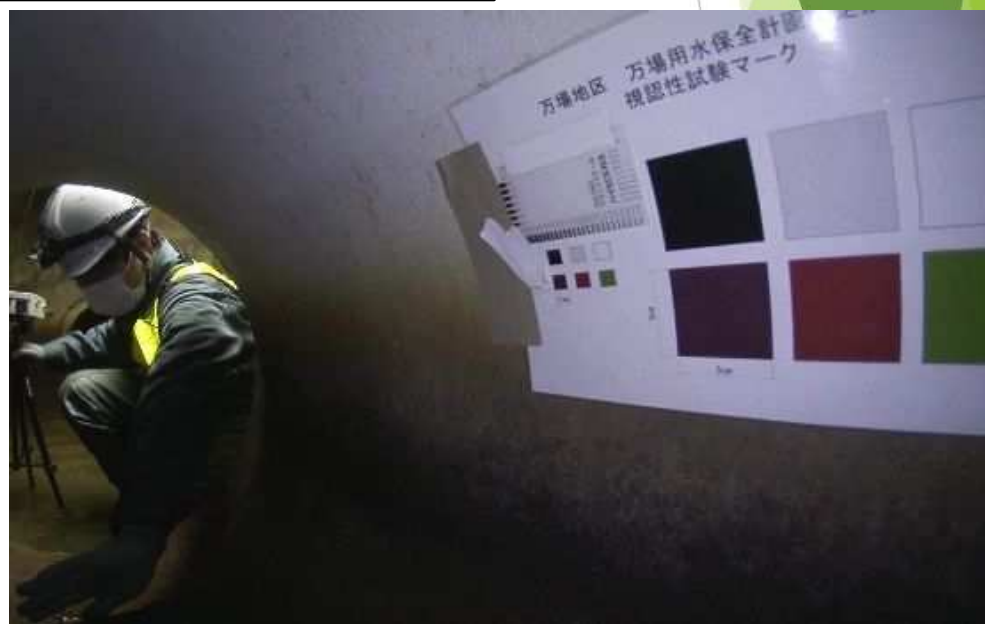
(1) クラックスケール

- ・0.2mm程度のひびわれを判別できる画像の取得は不可能であった

(2) 視認性確認マーク

- ・黒～緑の識別は可能であった。
- ・1cm程度の大きさであっても識別が可能であった。

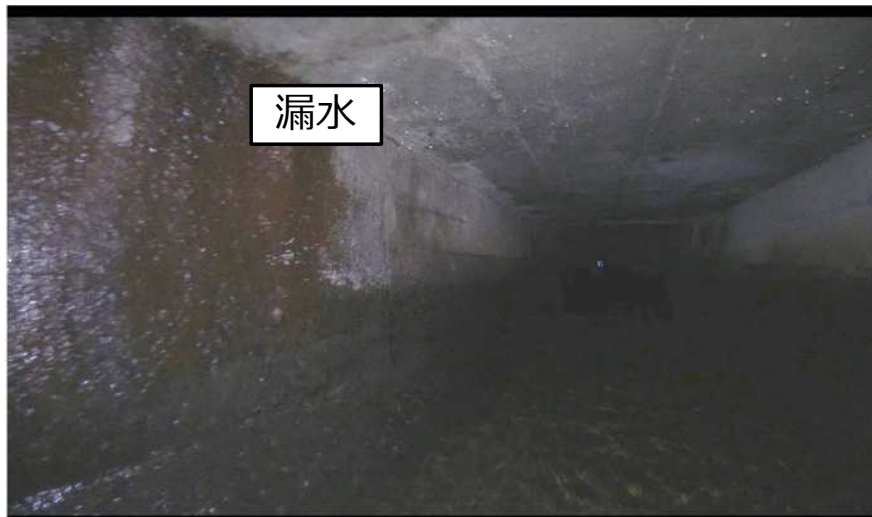
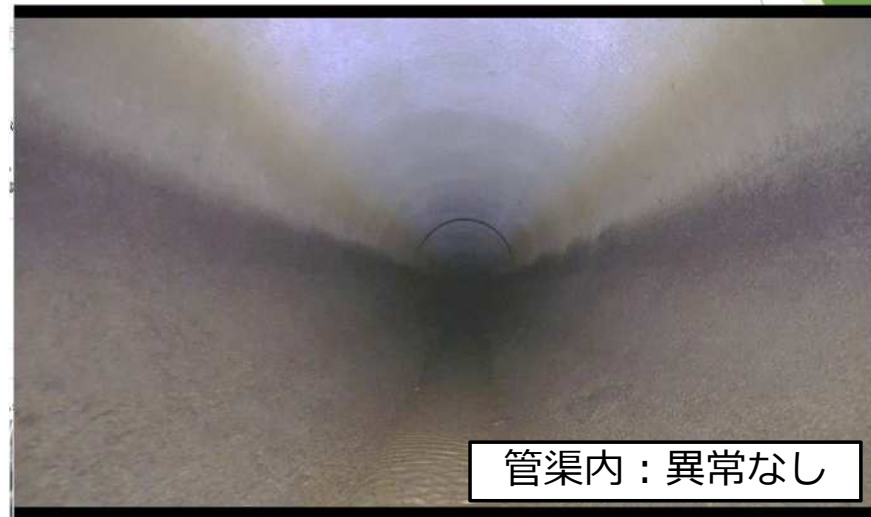
動画データ結果

- ・ **水路内部の状況を確認することが可能**であった。
- ・ **欠損、剥離、漏水等の損傷を確認することは可能**であった。

- ・ 照明を用いても**十分な光量は得られず**、ドローンのカメラは**水路の底版等の部位を確認する事が出来なかった**。

- ・ フルHDの動画であっても、**0.2mm程度のひびわれは確認する事が出来ず**、**静止画を撮影することが出来ないため**、**解像度は低い**。

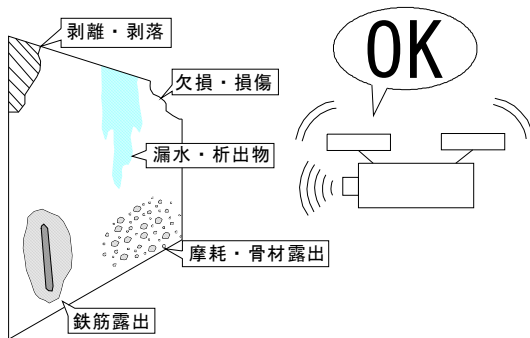
変状の把握→○

- ・ 1cm×1cm程度の変状の把握は可能である。
- ・ 側面、前面の状況把握は可能である。

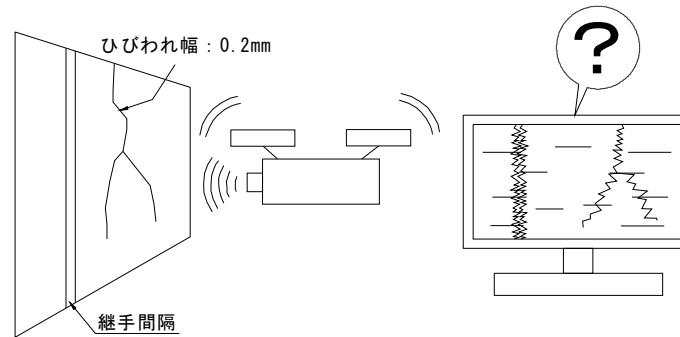
蓋付開水路の定点調査→✗

管渠の定点調査→✗

- ・ 0.2mm幅程度のひび割れは検出できない。
- ・ 継手間隔の計測ができない。

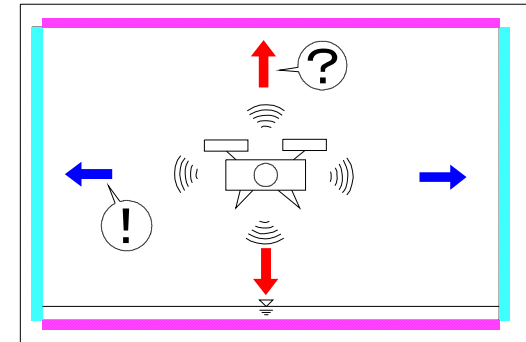
水路の全面把握→△

- ・ 上面、下面の状況把握が困難である。

- ・ カメラの向きが調整できるようにする
- ・ カメラの設置位置を変更できるようにする

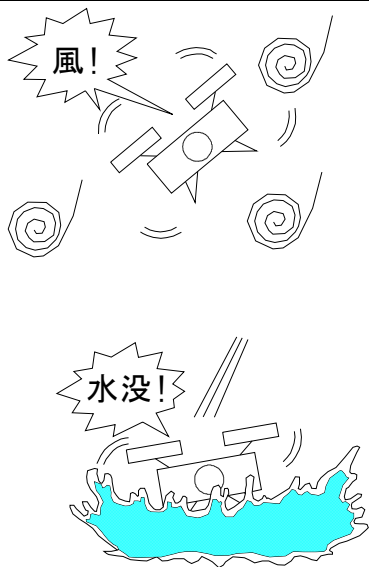
周辺環境への影響→△

- ・ **風に弱く**、飛行時に影響を受けやすい。
- ・ **水に弱く**、着水した場合機能を使用できなくなる。

- ・ 風、水に対する性能向上
- ・ 風対策（風避けの蓋、シート等の設置）
- ・ 水没対策（水替え工の実施等）

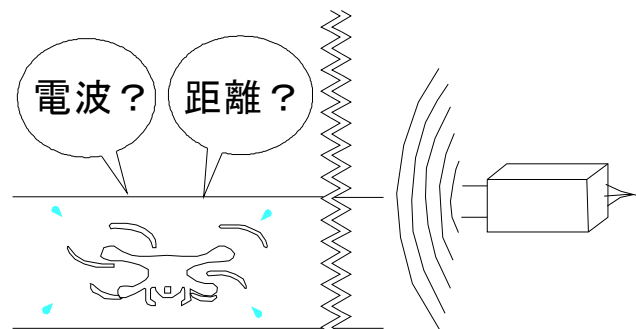
電波供給→△

- ・ **2.4GHz**と**5.7GHz**の無線周波数が使用されているが、**障害物によって電波供給が乱れる**。

- ・ 安定した無線周波数(800MHz帯)の設定と軽量のデバイス
- ・ 暗渠内での高周波帯での通信を可能にする技術
- ・ 飛行した距離を測定する手法の開発

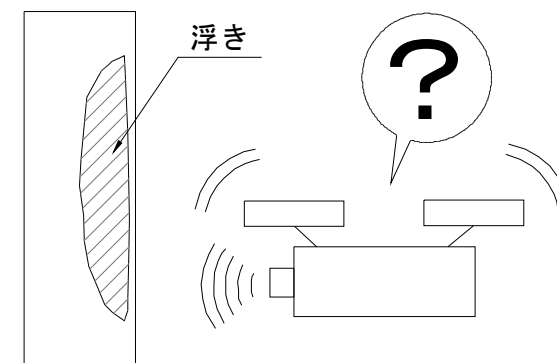
浮きの検出→**X**

- ・ 浮きの有無を確認する事が出来ない（※暗渠内の浮きの影響は少ない）

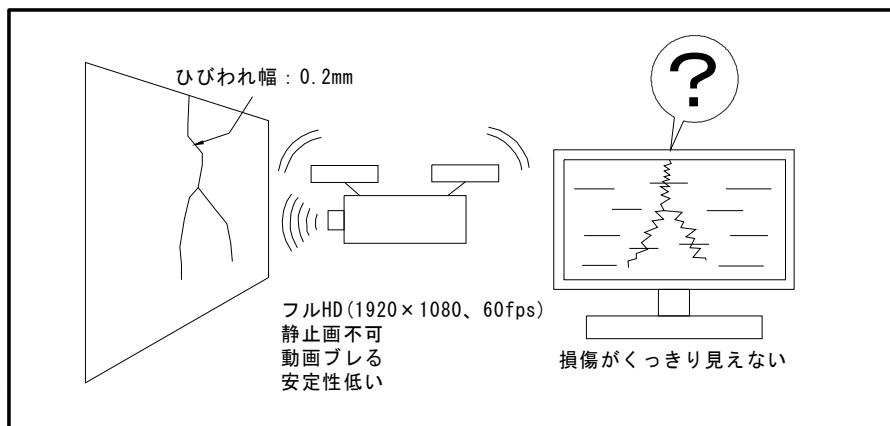
課題1：0.2mmのひび割れ及び管渠の継手間隔の検出が出来る調査技術とする

- フルHD(1920×1080pix)でも0.2mmのひびわれは確認できない
- 静止画が撮影できない
- 安定性は低く、動画はブレる

- 動画の性能向上(4K~5K)
- シャッタースピードの操作
- ドローン自体の安定性の向上
- 静止画で撮影できるカメラの搭載 (但し暗渠内では非効率)
