豪雨の実態と最近の土砂災害

土屋 智

本日のテーマ

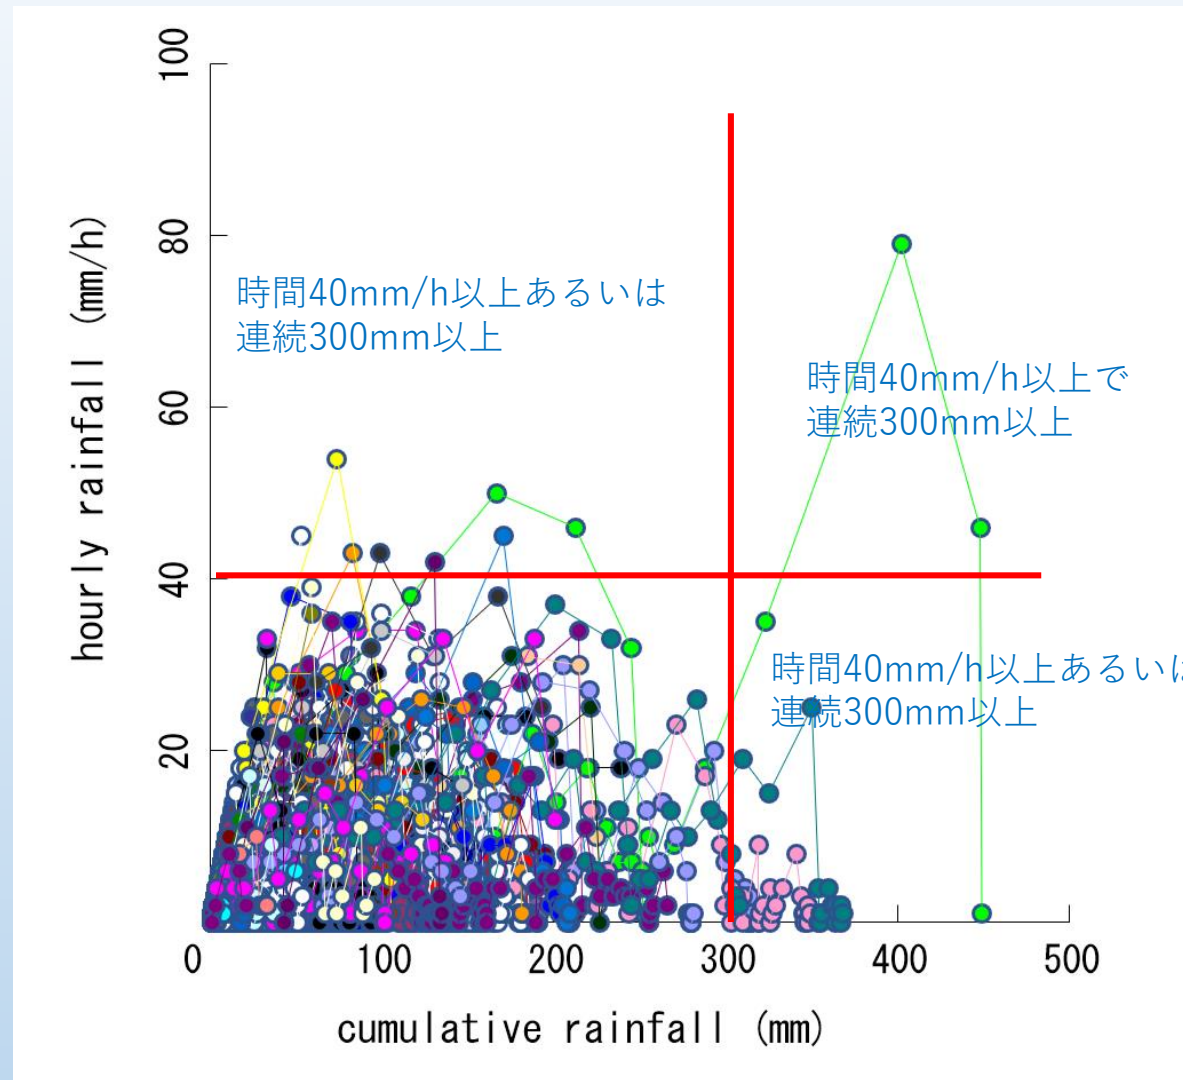
時間雨量と連続雨量の対比例

(国交省水文水質データベース, 奈良間観測所, 2002-2015年, 時間降雨記録使用)

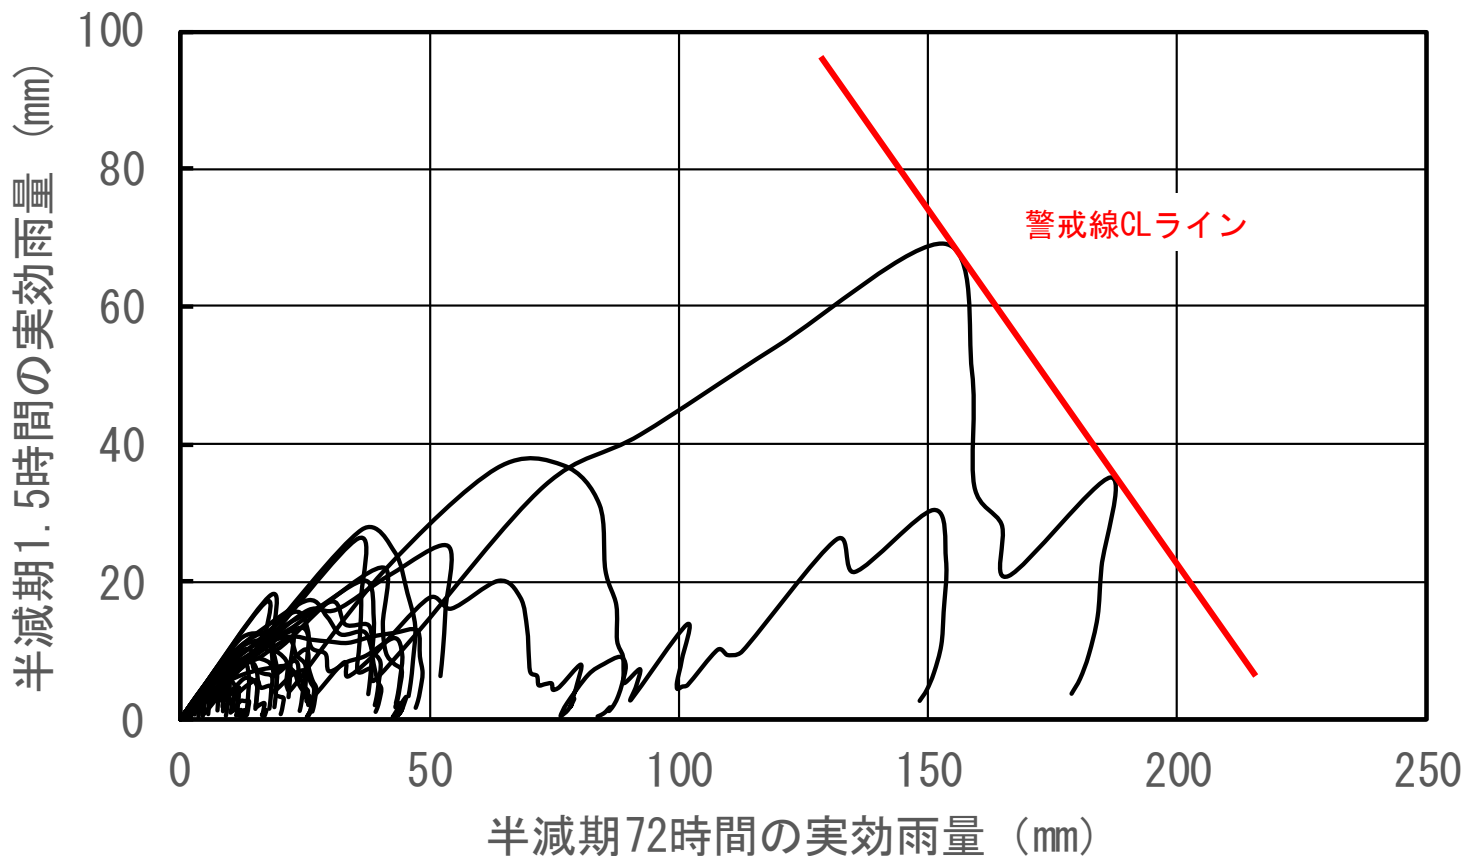
$$R_t = p_t + a_1 \cdot p_{t-1} + a_2 \cdot p_{t-2} + \dots + a_n \cdot p_{t-n}, \quad a_i = \left(\frac{1}{2}\right)^{i/T}$$

R_t :時刻 t の実効雨量, p_t :時刻 t の時間雨量, $t-n$:降雨開始時刻, a_i :減少係数, T :半減期時間

半減期1.5時間と半減期72時間の実効降雨量の対比例 (旧基準)

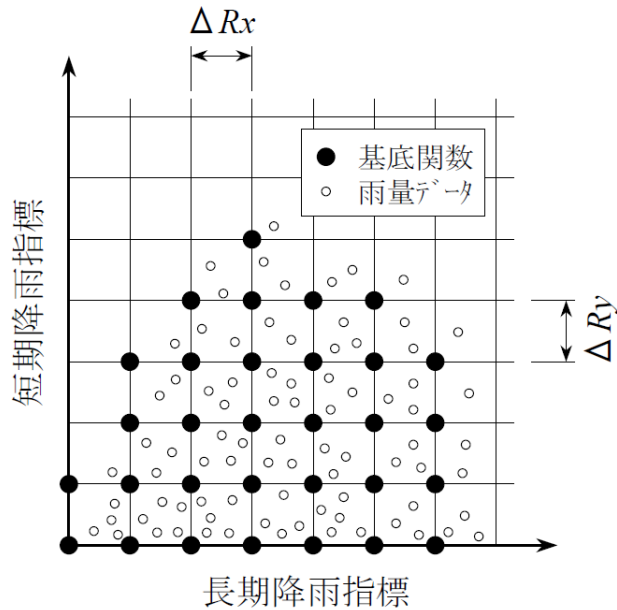
RBFNはニューラルネットワーク手法の一つである。時々刻々求めた土壌雨量指数（タンクモデル出力値）とその時刻の時間雨量を下図のように配分し、個々のメッシュの中心と分散を入力値としてガウス関数による統計学習を行い、土砂災害の危険度を表す判別境界面から非線形の CL を設定する方法。

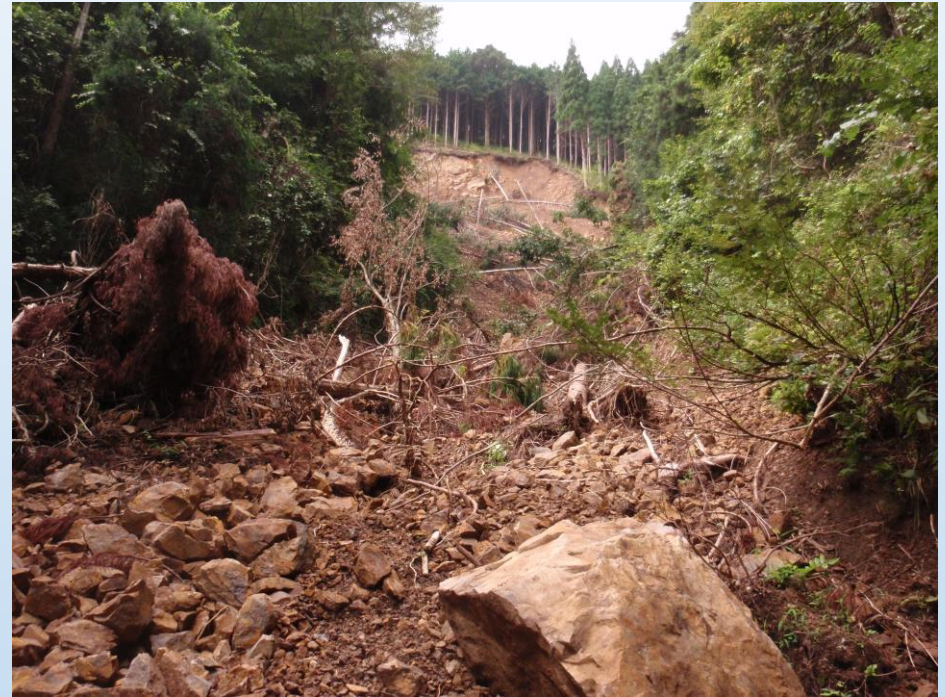
奥田洞谷源頭部で発生した山腹崩壊（地形図は岐阜県林政部が取得したLPデータを使用し作成）

山腹崩壊の規模は、幅40m、崩壊長100m、崩壊厚平均5mと見積もれるので、崩壊土量は約20,000m³と計算される

山腹崩壊地の源頭部と末端部（下端部には約20cmの岩塊のほかm級のものもある、8月31日撮影）

標高410m近辺から撮影、流木はそれほど多くはない。

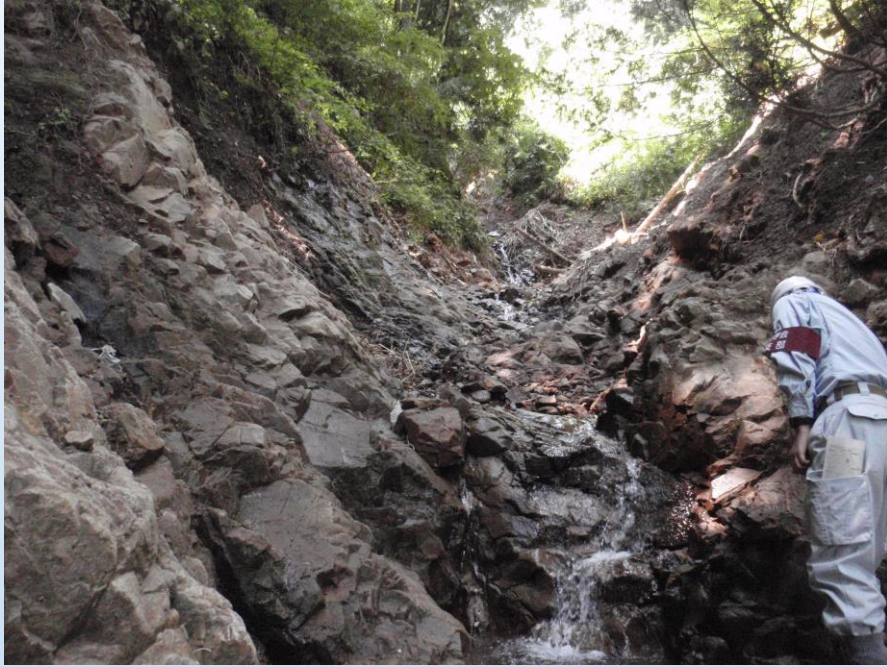
奥田洞谷源頭部の土砂流出した跡。典型的なV字谷で、岩盤が露岩し溪床勾配は大きい。8月1日撮影。

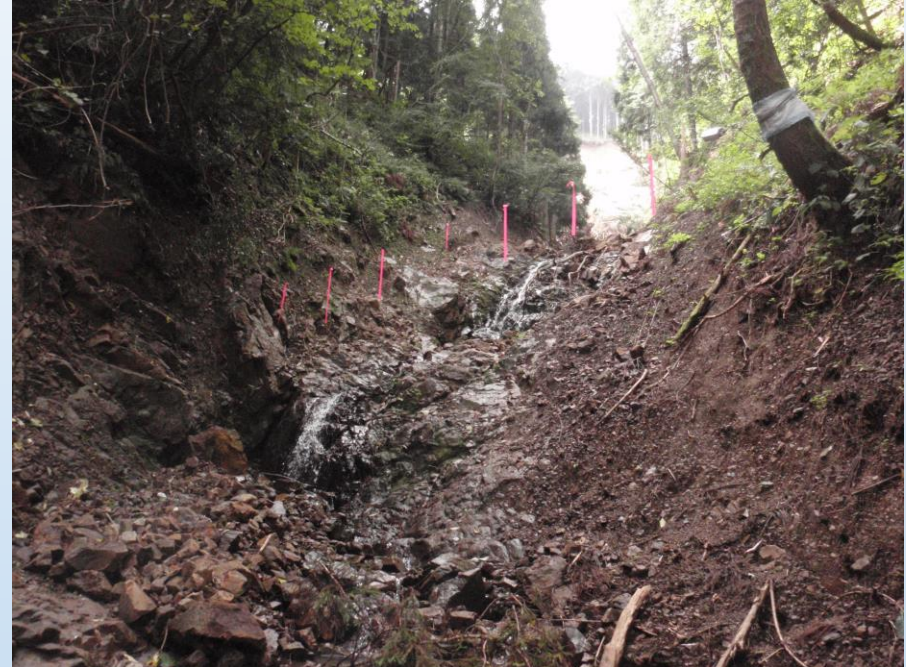
山腹崩壊地の直下付近、土石流センサーが張られている。溪床から約2mまでの高さが土砂流出の痕跡。8月31日撮影。

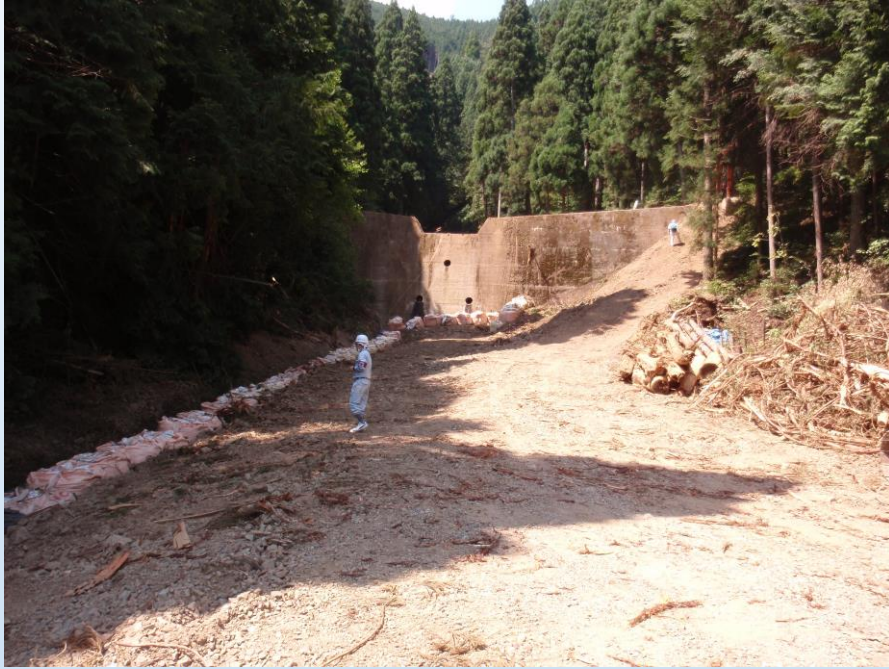
奥田洞砂防堰堤と溪流保全工の間にある平地。水通しを越えた1,000m³の崩土のうち、700m³がここに堆積した。左側は流路に積まれた土砂パック。

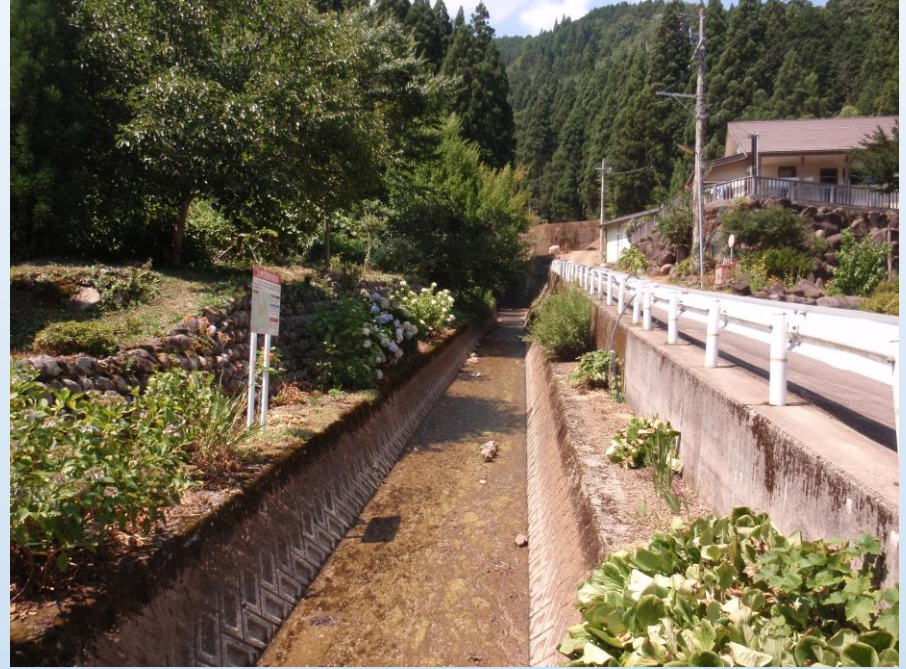
奥田洞砂防堰堤との下流に整備された溪流保全工。約300m³がここを流下し、下流の合流地点で堆積した。

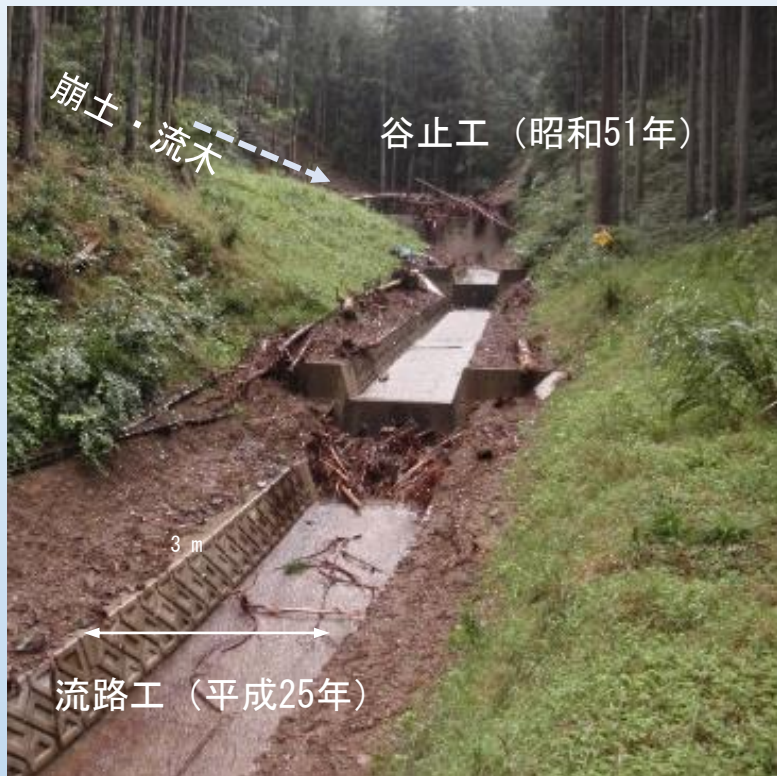
小那比井原洞の溪間工（表層崩壊は谷止工直上右岸斜面で発生し、崩土と流木の一部は谷止工で捕捉され、流路工内を流下した）

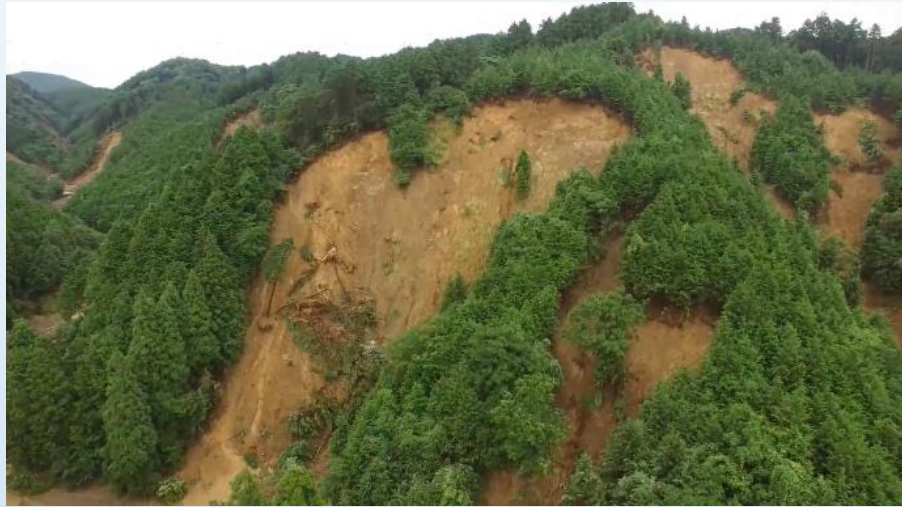
奈良ヶ谷川流域の崩壊箇所（国土地理院UAV撮影，平成29年7月7日），崩壊地は単一ではなく複合的に発生・流下した様子が見える

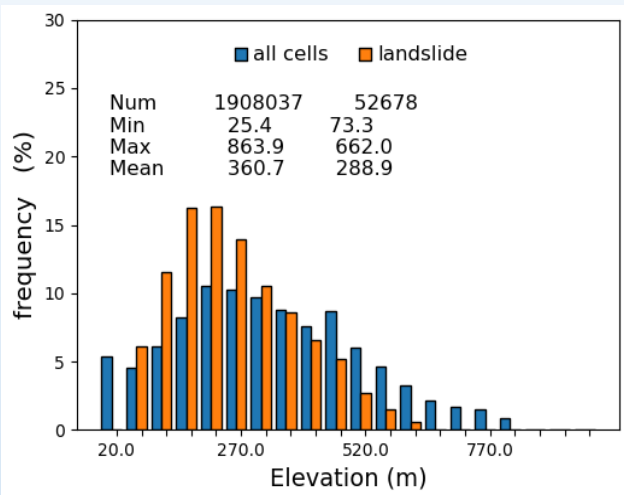
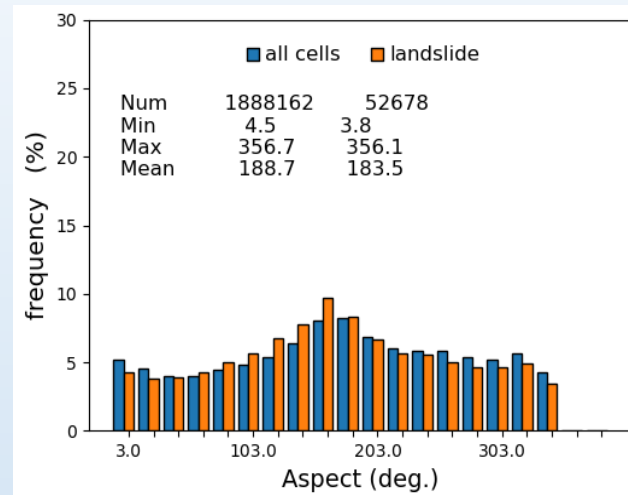
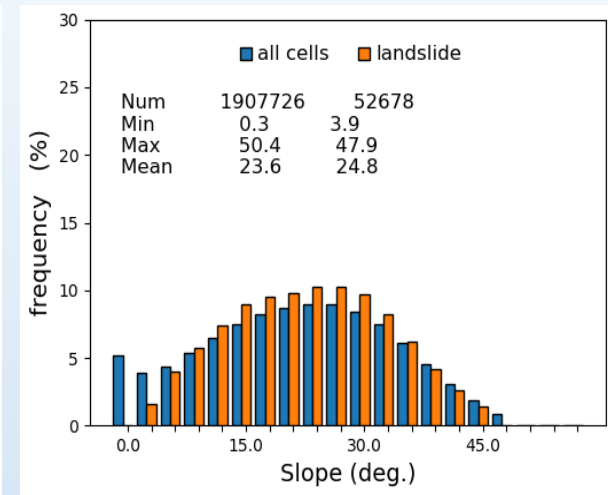
全セルと土砂崩壊地セルの標高分布の対比

全セルと土砂崩壊地セルの斜面方向分布の対比

全セルと土砂崩壊地セルの斜面勾配分布の対比

➤ 標高分布の対象全セルは1908037個、土砂崩壊地セル数は52678個である(崩壊面積率は2.8%)。一般セルは220~370mに多く、約40%が分布するが、土砂崩壊地セルは標高180~270m域で約45%がやや尖塔形に分布する。降雨量はこの標高ゾーンで多かったと推定される。

➤ 傾斜方向は、図に示すように真北から約180前後の南向き斜面が10%前後と他に比べて多い。この対比も、一般セルと土砂崩壊地のセルには違いがみられない。

➤ 斜面勾配を比べると、図に見るように特徴ある分布は見られない。崩壊地の多くは斜面勾配25~40度の範囲に含まれるようである。

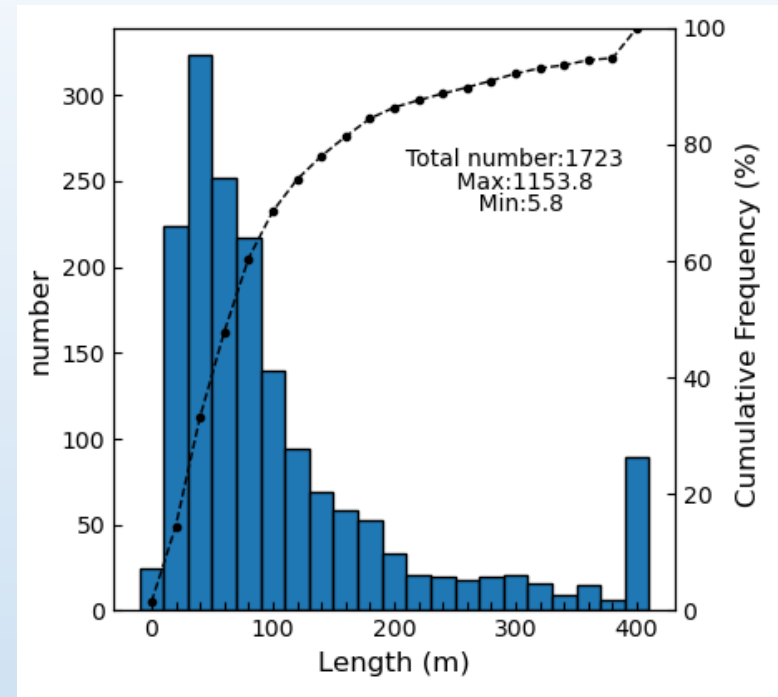
土砂崩壊地の水平距離の頻度分布

➤土砂崩壊地ポリゴンの最高標高セルと最低標高セルの距離を「水平距離」とすると、水平距離は、 100m 以下のものが約70%を占める。長さ 400m を超えるケースも100個程度みられ、最長では 1100m 超のものがある。これは崩壊土砂量の比較的少ない表層崩壊のほかに、多量の崩土を伴う斜面崩壊が長距離を流動したケースが相当程度あったことによると判断される。

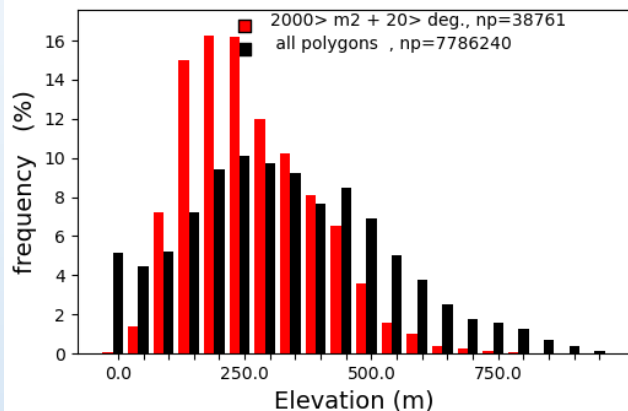
土砂崩壊地と全セルの標高頻度分布

全セルの標高頻度分布は250mを中心に，450m付近でやや大きくなり，その後標高1000mまで漸減する。一方，土砂崩壊地セルの頻度分布は，標高200から250mの区間で特異的に高く，この区間に約45%が集中し，先に示した3つのグループの多くはこの標高帯に含まれる。

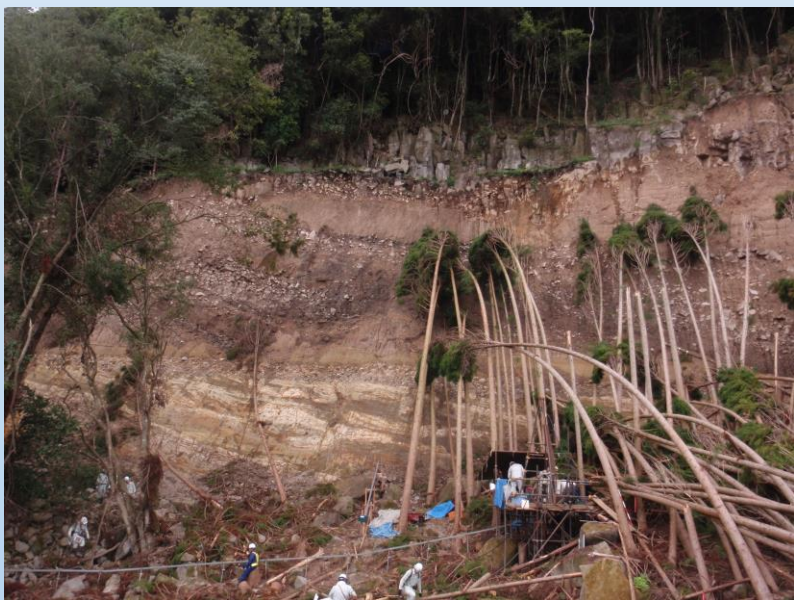
滑落崖に見える溶結凝灰岩と水中堆積物

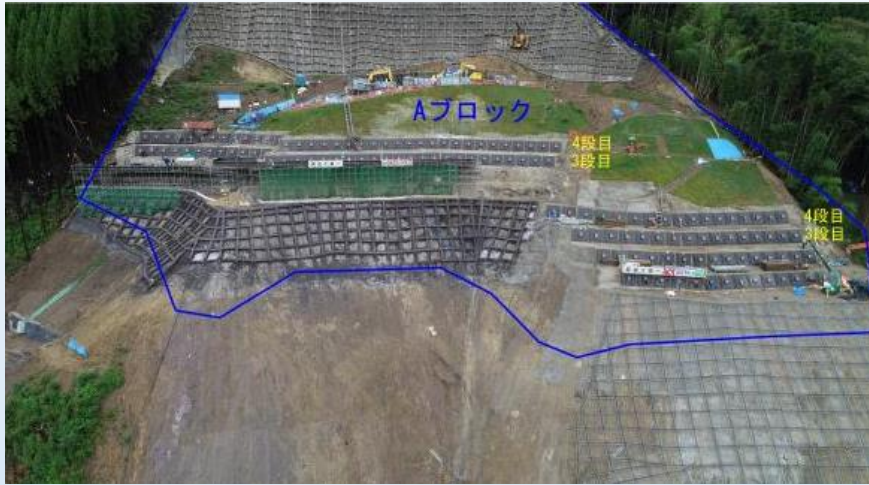
滑落崖の整形と法枠工設置，Aブロックでアンカー工3段，Bブロック4段施工（令和元年7月終了）

落石発生ゾーンは、ロープ伏工・覆式落石防護網工により転石の固定を図る。滑落崖ゾーンは、法枠工・鉄筋挿入工により崩落の防止を図る。中央部ブロックには、集水井で地下水を低下させるとともに安定性を高めるためにアンカー工で土塊を抑止する。末端部は、土留工により、不安定土塊の移動防止を図る。

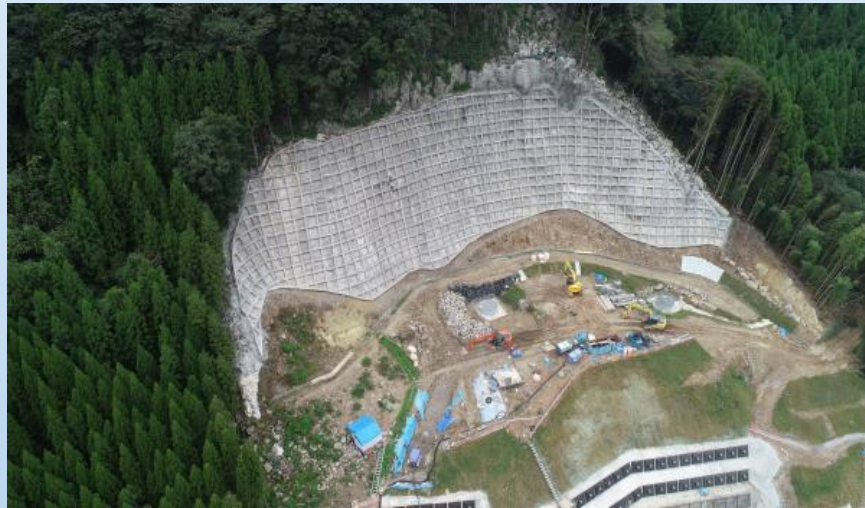
Aブロック内の集水井2基施工（令和元年12月終了）

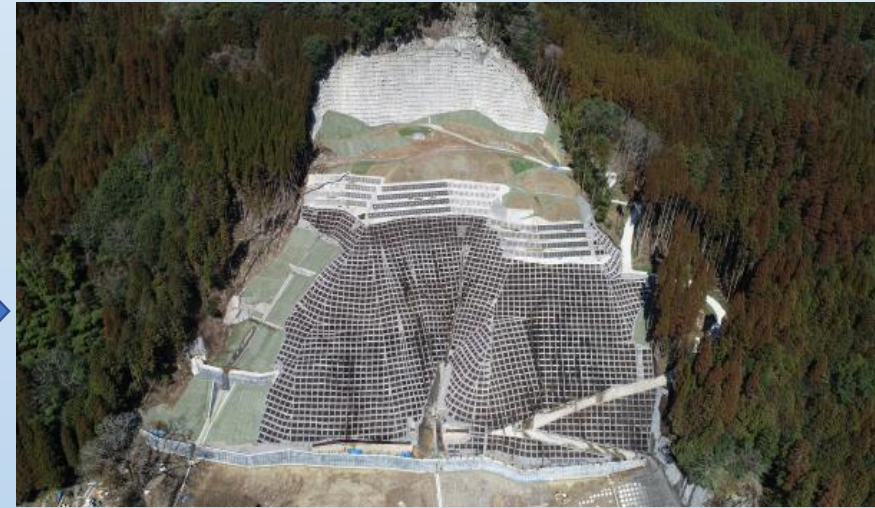
地すべり斜面下部の法枠工完了（令和2年）
